サイトン BBLs エラーコードの確認

サイトン BBLs のエラーコードにつき、ご説明します。

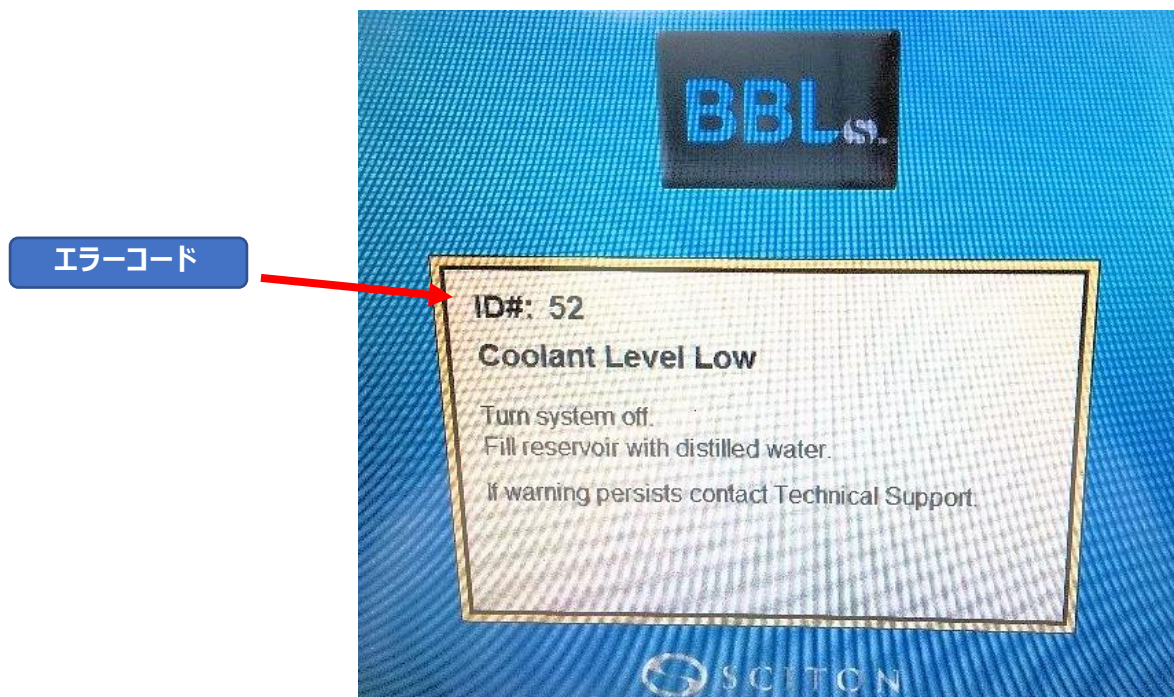
冷却水、ハンドピースや器械内部に何らかの不備がある場合、サイトン BBLs はエラーコードを表示して器械の状態を先生方やスタッフにお伝えします。

上記の写真の様に、エラーコードが “ID#: XX”（この写真の場合は 52 番）という形で表示されますので、その番号を弊社スタッフにお伝えください。現場での対処方法をご説明させて戴くか、修理対応に伺います。

エラー番号	エラーメッセージ	対応策 (対応策を実施しても治らない場合は、下記サービスセンター直通番号へお問合せ下さい。)
50	No Coolant Flow	精製水を追加し、再度BBLを稼働させてください。
51 / 52	Coolant Level Low	精製水を追加し、再度BBLを稼働させてください。
54	No Coolant Flow/Draining Water	精製水を追加し、再度BBLを稼働させてください。
63	Footswitch Fault	フットスイッチの接続を確認してください。
65	High Average Temp	精製水を追加し、再度BBLを稼働させてください。
66	Coolant Low Temp	精製水を追加し、再度BBLを稼働させてください。
67/ 81	Coolant High Temp	精製水を追加し、再度BBLを稼働させてください。
68	System Too Cold	システムが温まるまで電源を入れたまましばらくお待ちください。
69 / 71	Temperature Not Reached	システムが温まるまで電源を入れたまましばらくお待ちください。
79	BBL Lamp Needs Replacement	BBLハンドピースのランプの寿命です。サービス直通番号へご連絡下さい。
83	Attach BBL Cable	BBLハンドピースの接続を確認してください。（一度はずし、再度しっかりと接続してください。）
